Carta del catasto austriaco: con le sigle US105, US107, US108, US109 sono indicate le strutture della cortina muraria indagate dal Gam nel 1998

Montichiari
(loc. Castello Bonoris)
Rocca Medioevale

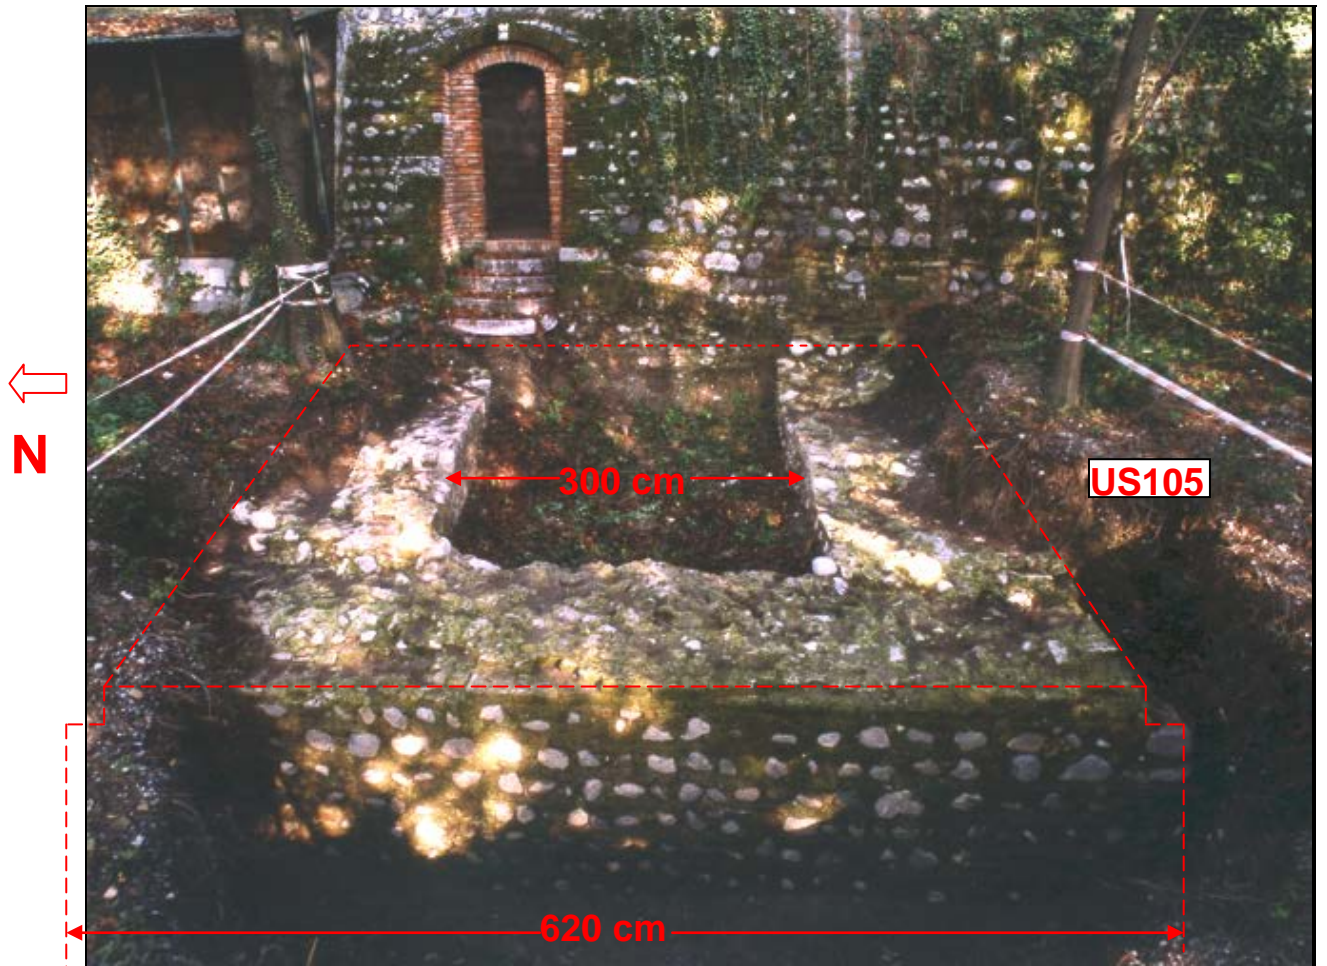
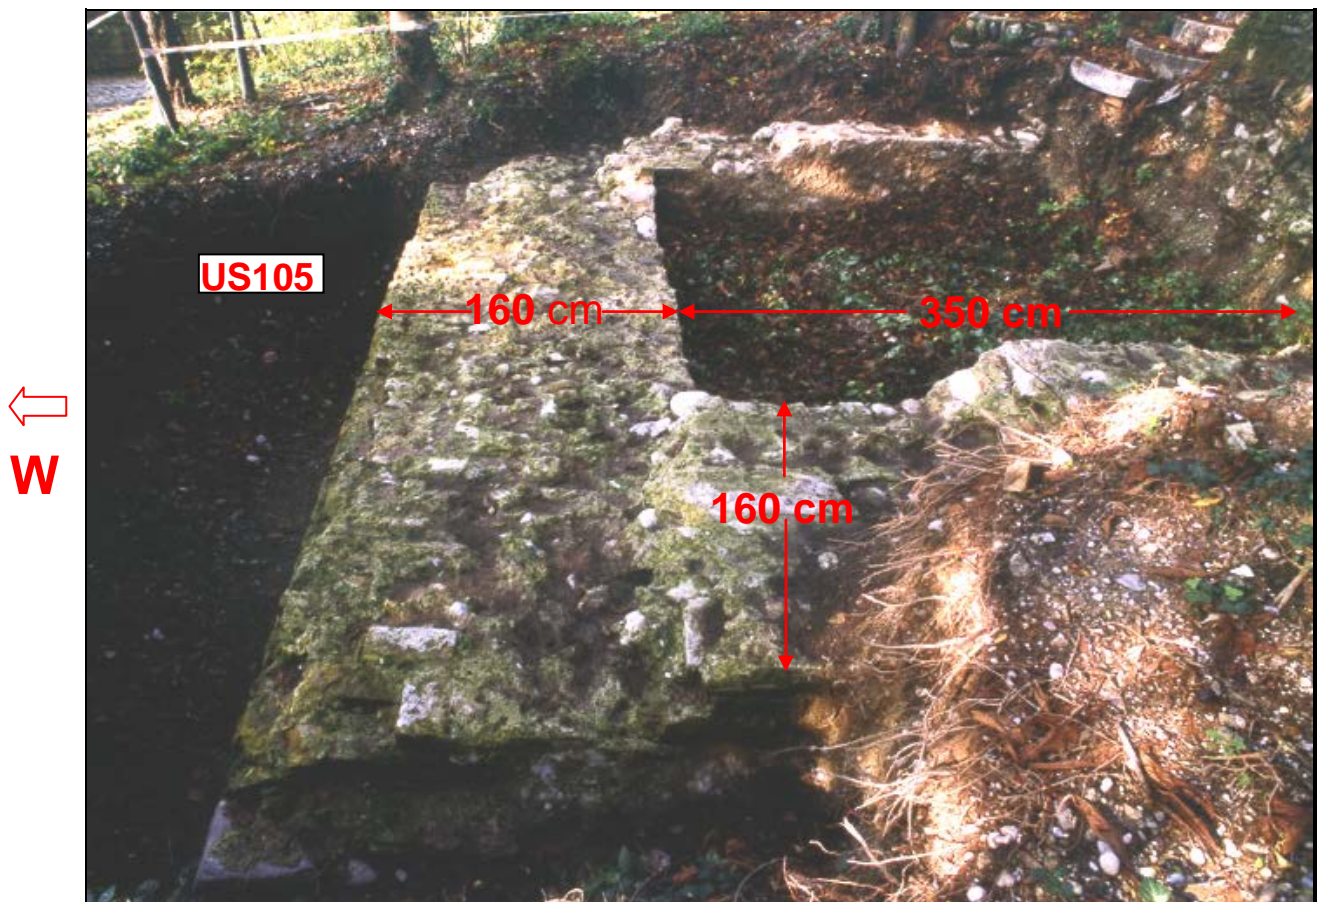
US105: resti della torre di entrata alla rocca (XIII – XIV sec.)

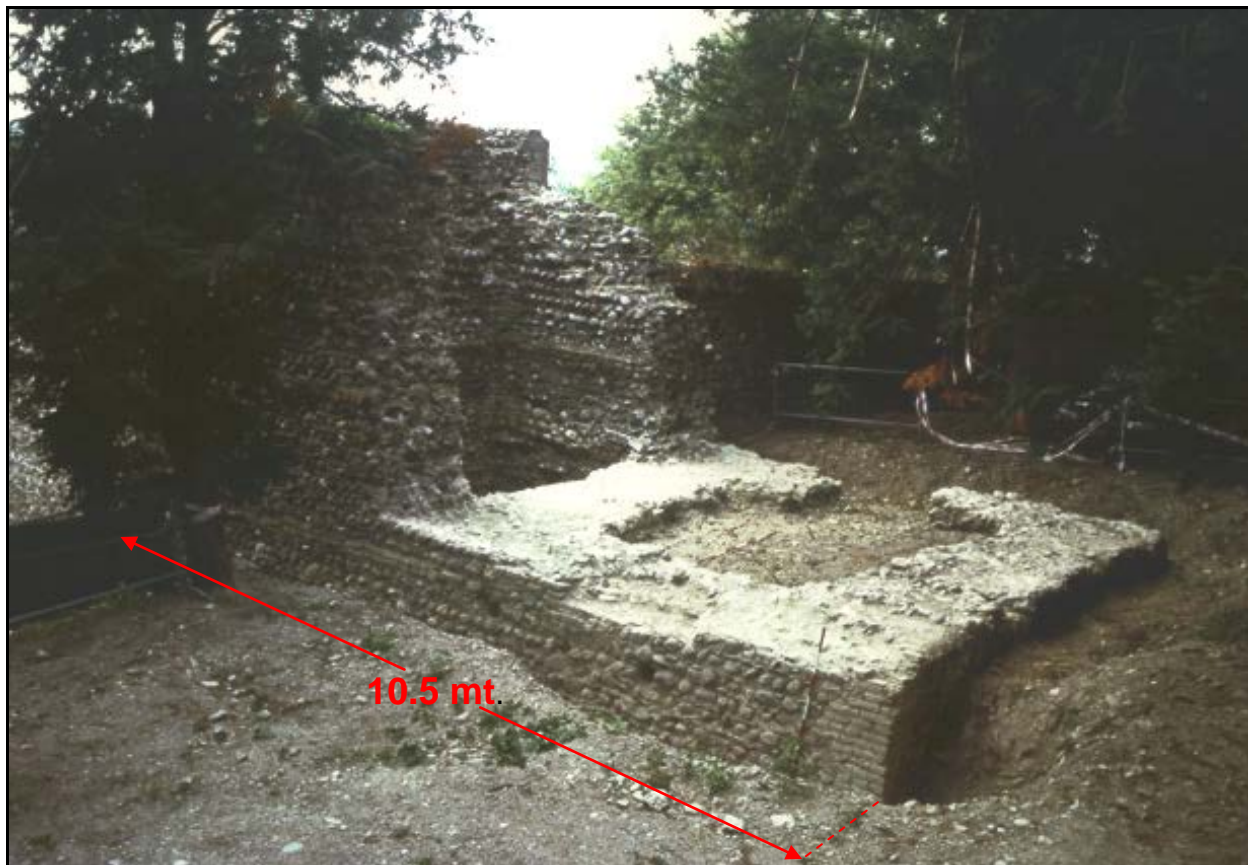
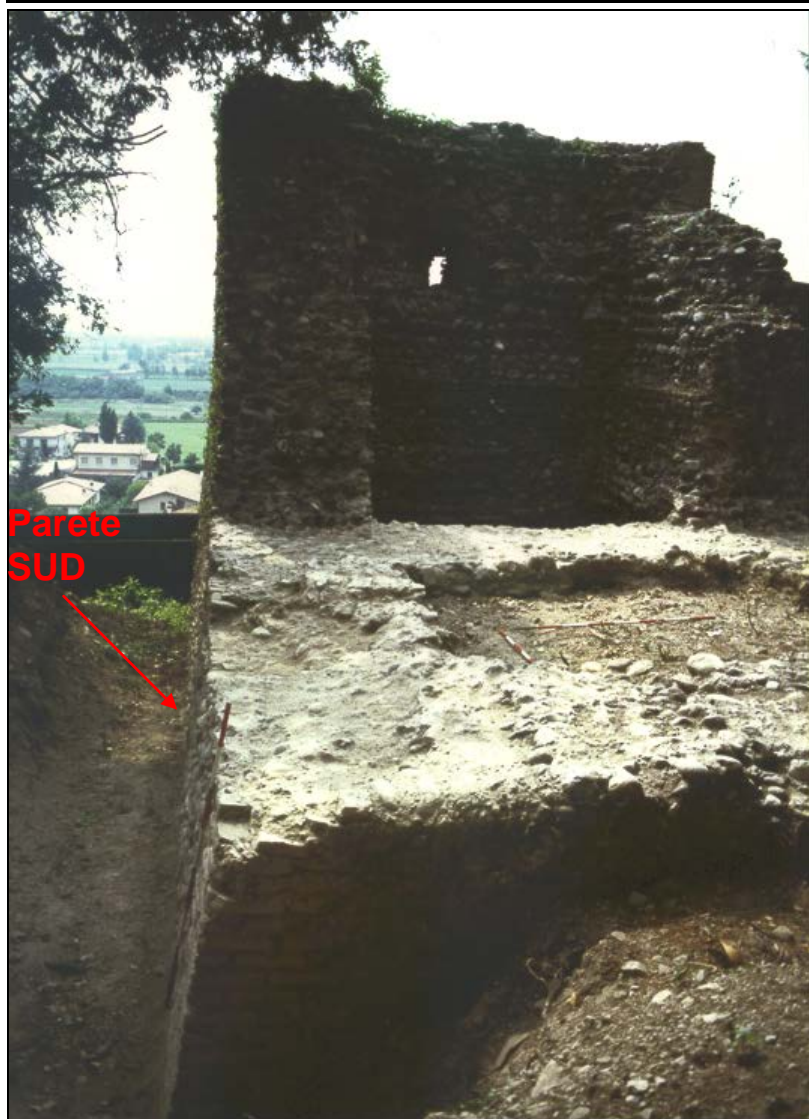
Nelle foto: **US107**

La parete sud, rastremata alla base, confinava con il fossato; La muratura è in facciavista e si conserva per un'altezza di 3 metri.

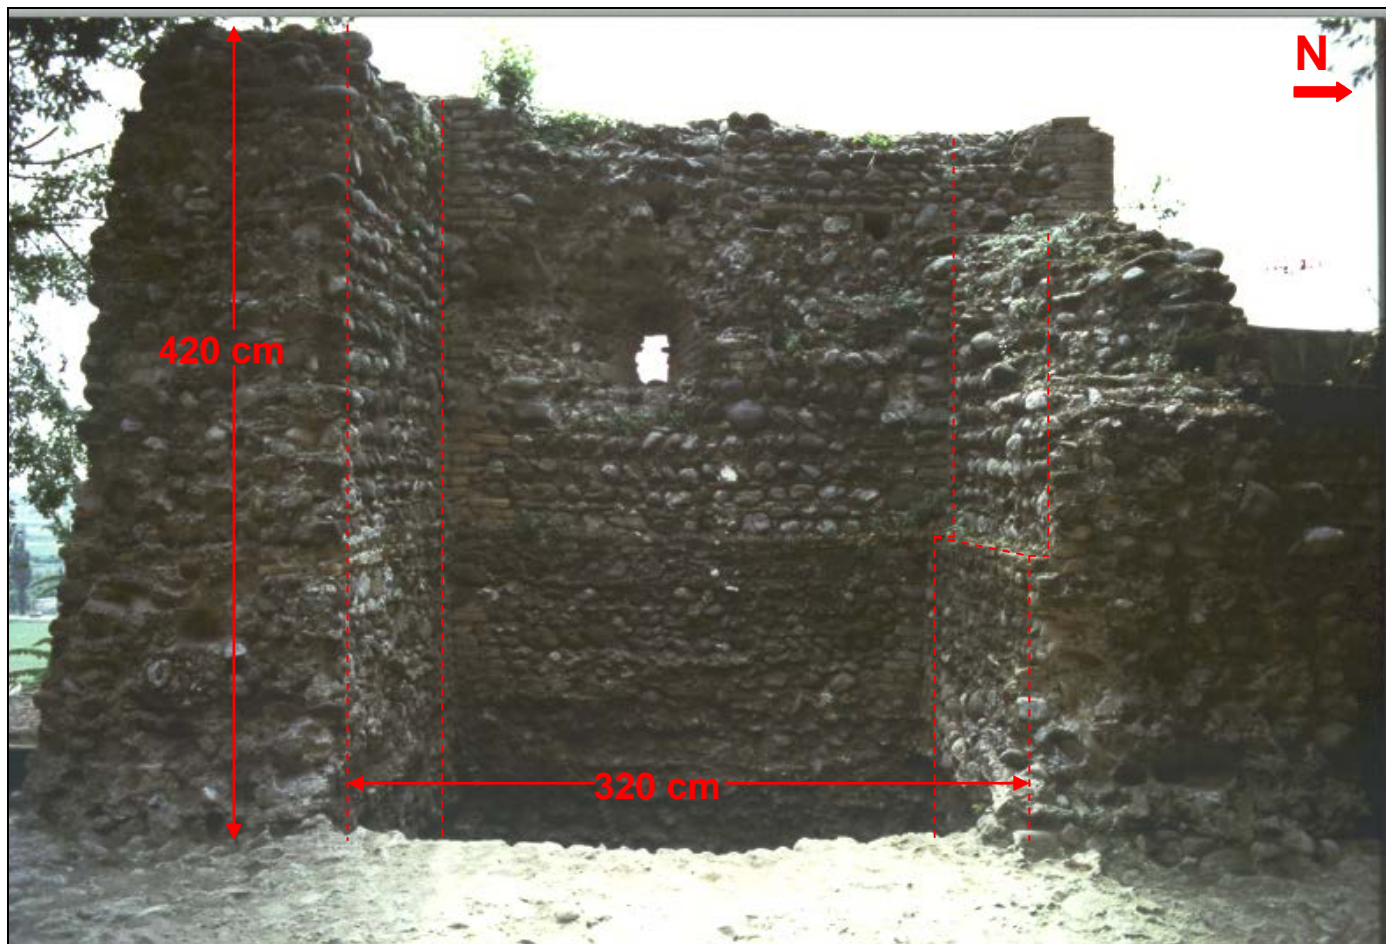
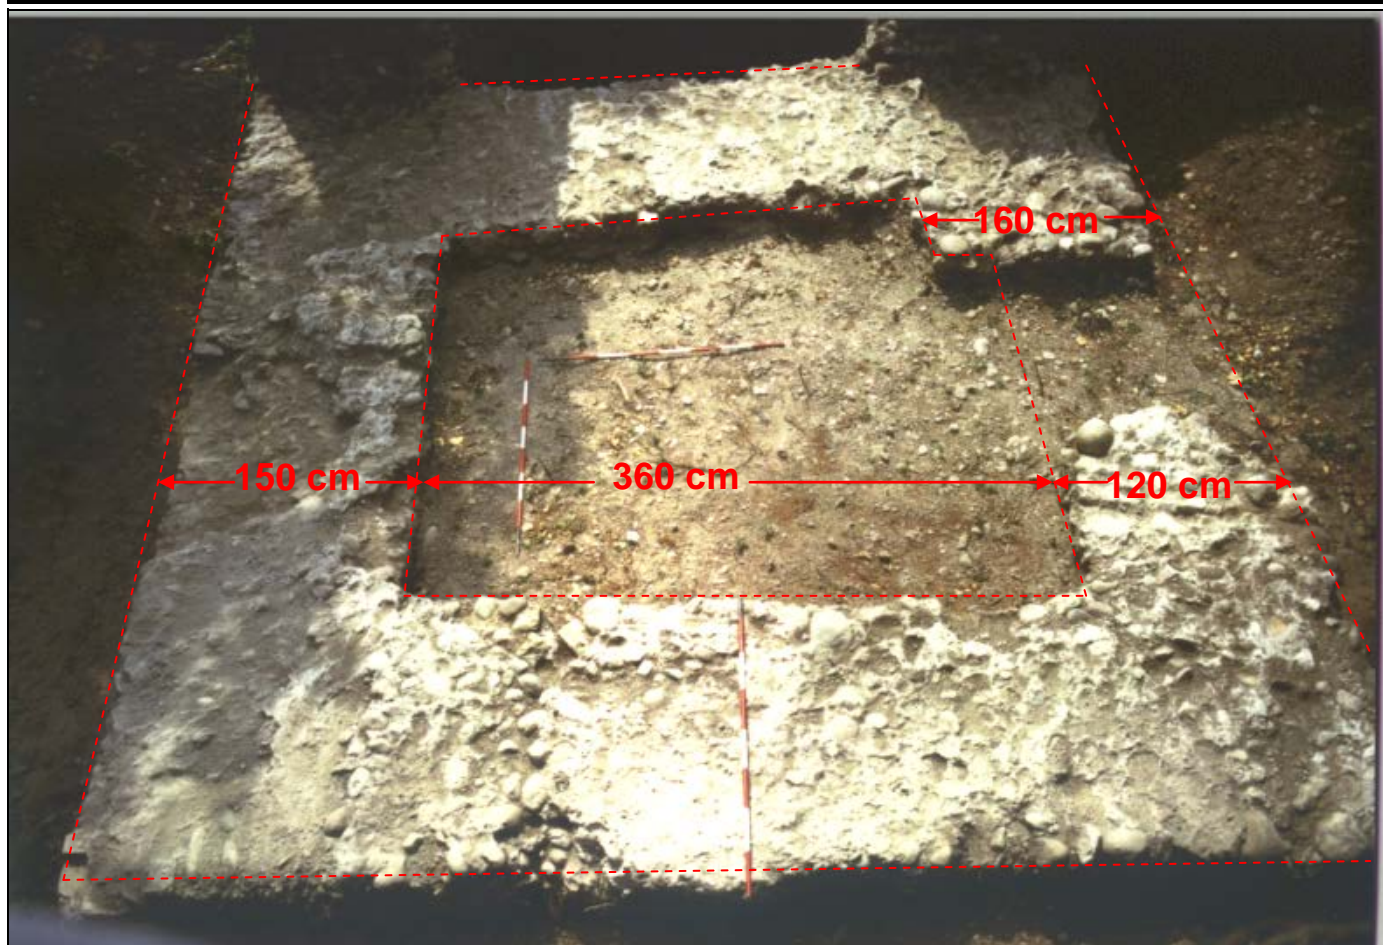
US107: i resti delle strutture evidenziati al termine dello scavo

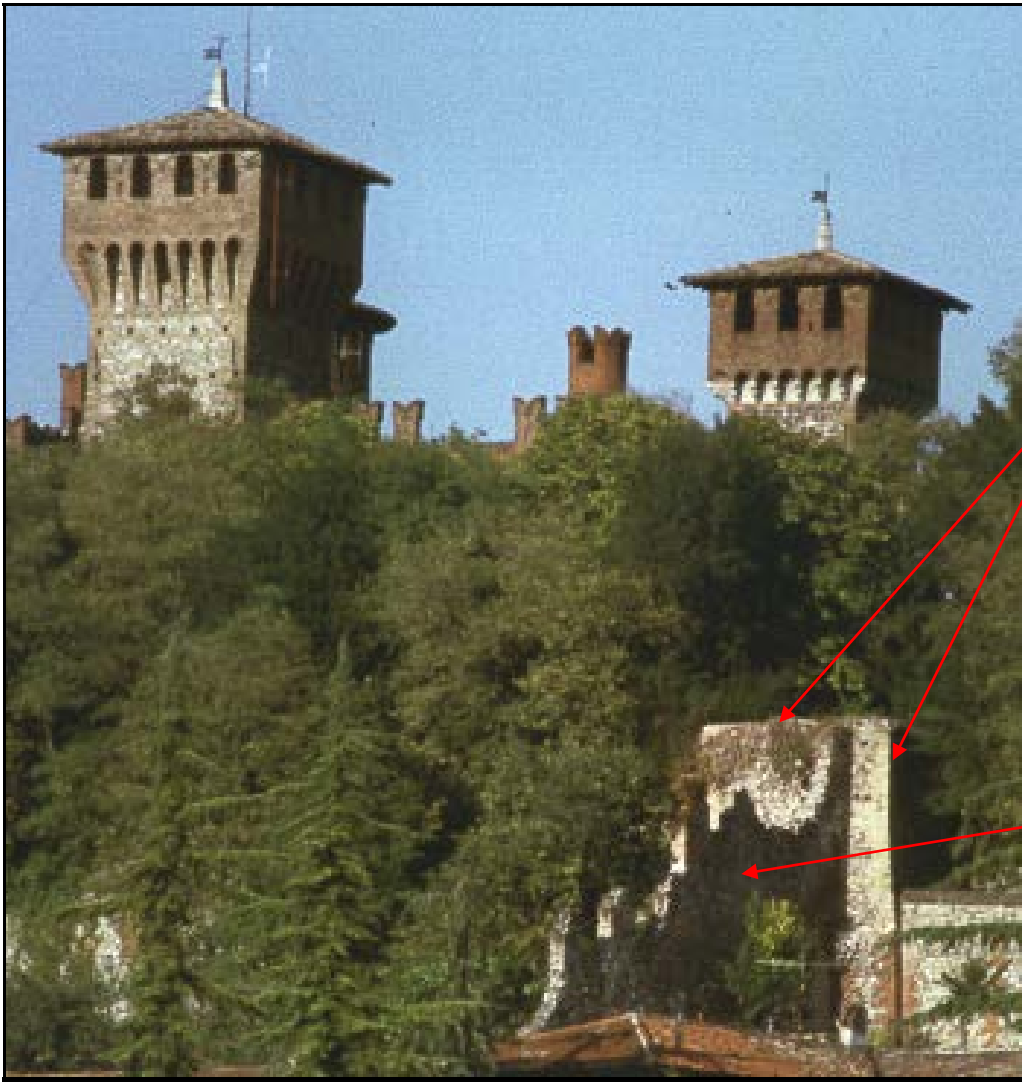
US107- Torre d'angolo ovest, tipica struttura scaligera costruita negli anni fra il 1332 e il 1337, periodo durante il quale il casato veronese occupò il territorio bresciano.

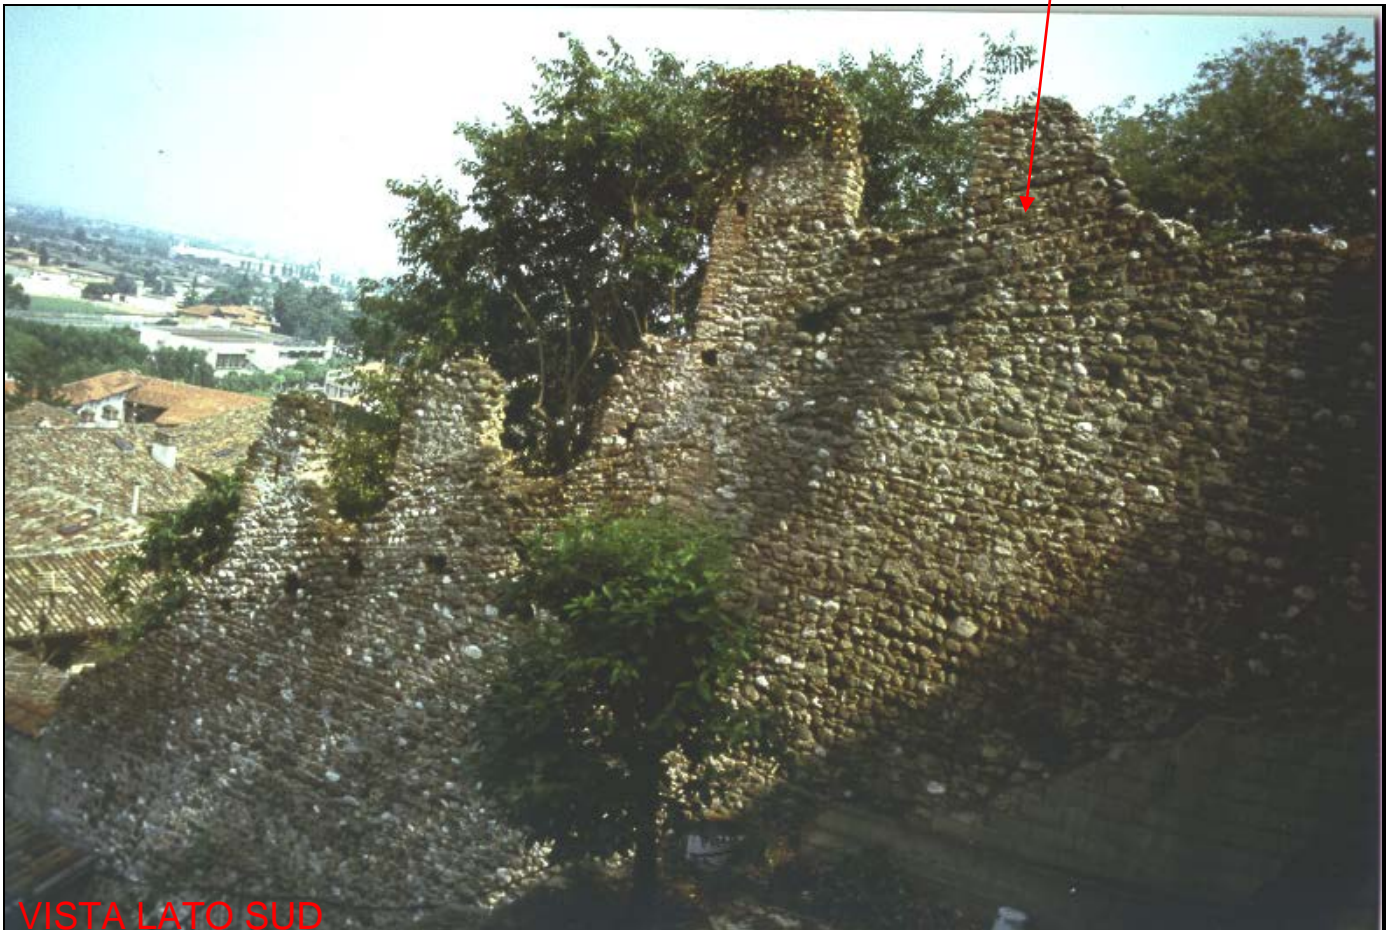
VISTA LATO SUD

US108 – Tratto di **cortina muraria** che cingeva il borgo con resti di merlature. Costruita con corsi di ciottoli e malta, regolarizzati con pezzi di coppo, si può datare fra il 1332 e la prima metà del XV sec.

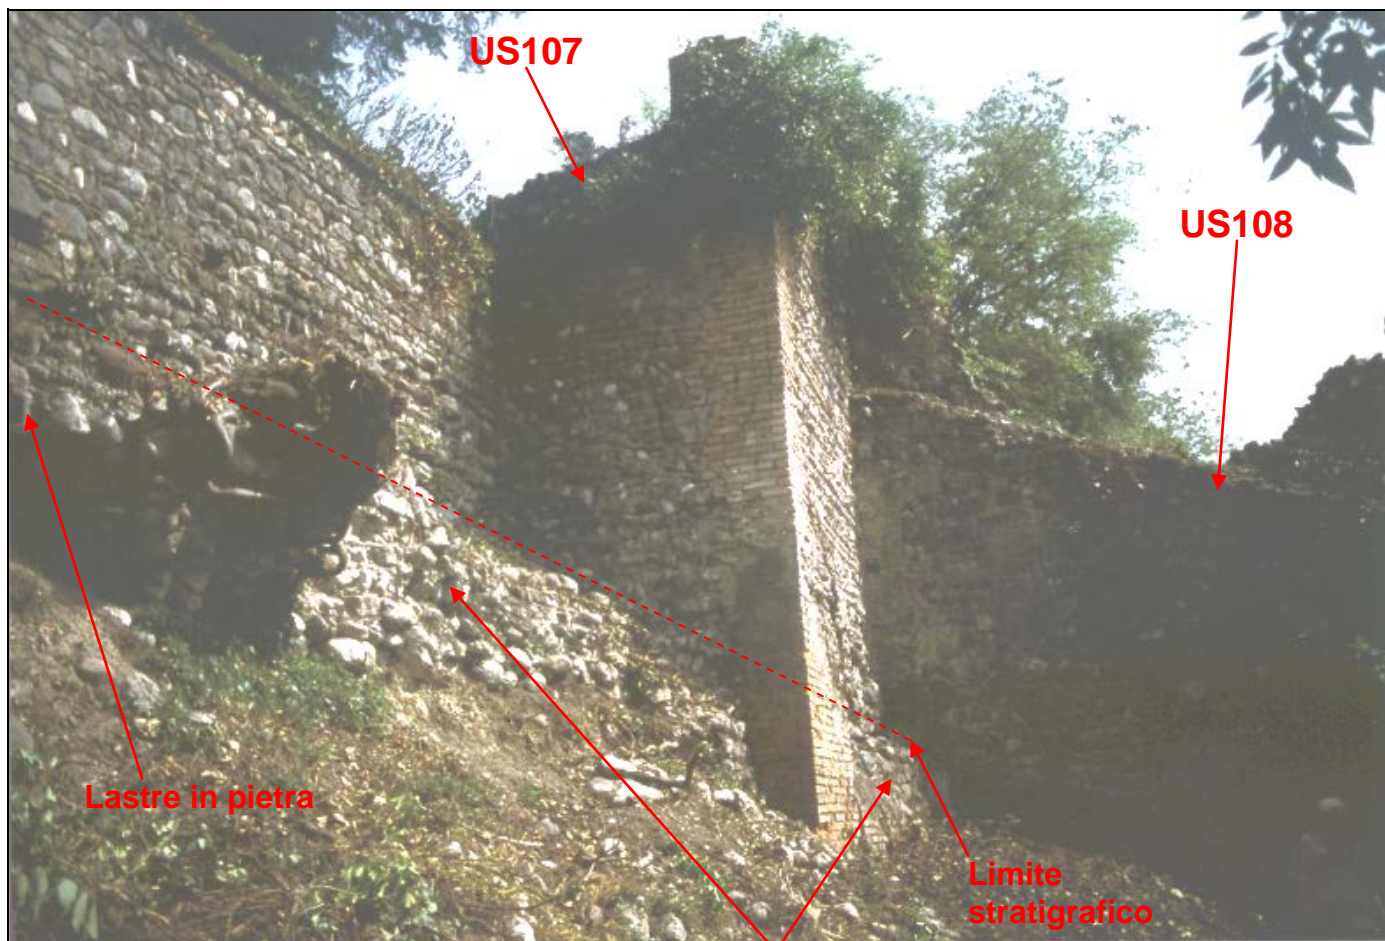
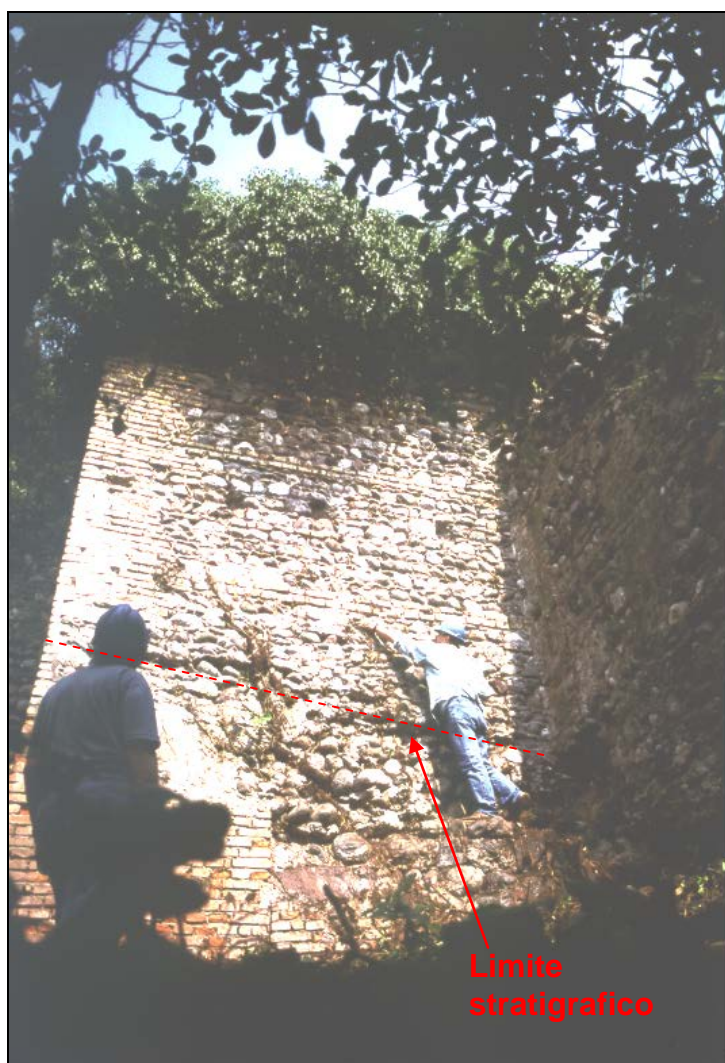
Foto in alto: vista da nord-est

US109: Fase anteriore all'US107, si tratta di muratura in corsi di ciottoli e malta con lastre in pietra in corrispondenza delle giunzioni d'angolo; epoca di costruzione anteriore al 1332.

Foto a lato: US107 – costruzione di fattura tipicamente Scaligera con chiavi d'angolo in mattoni. US109 – mura prescaligere.
